Leckortungsbericht

Projektnummer 2023304	Versicherungsscheinnummer Nicht bekannt	Schadennummer Nicht bekannt
--------------------------	---	---------------------------------------

Versicherungsnehmer/Auftraggeber		Objekt/Schadenort	Einsatz am:	07.08.2023
Name	Verbandsgemeindeverwaltung Wöllstein	Gemeindehalle Gumbsheim	Einsatz-Nr.:	1
Straße	St. Florianweg 8	Wöllsteiner Strasse 6	Fremde Auftragsnummer	
PLZ / Ort	55599 Gau-Bickelheim	55597 Gumbsheim

Rohrbruch am 15mm Kupfer-Bogen der Heizungsleitung in der abgehängten Decke im Thekenraum

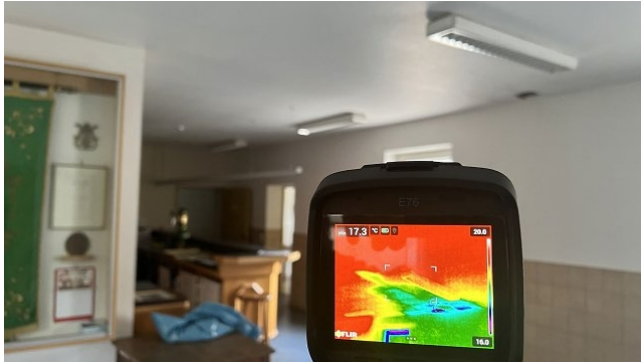
Thermografie der Feuchten Gipskartondecke, es sind
ca. 4,5m² Feucht
